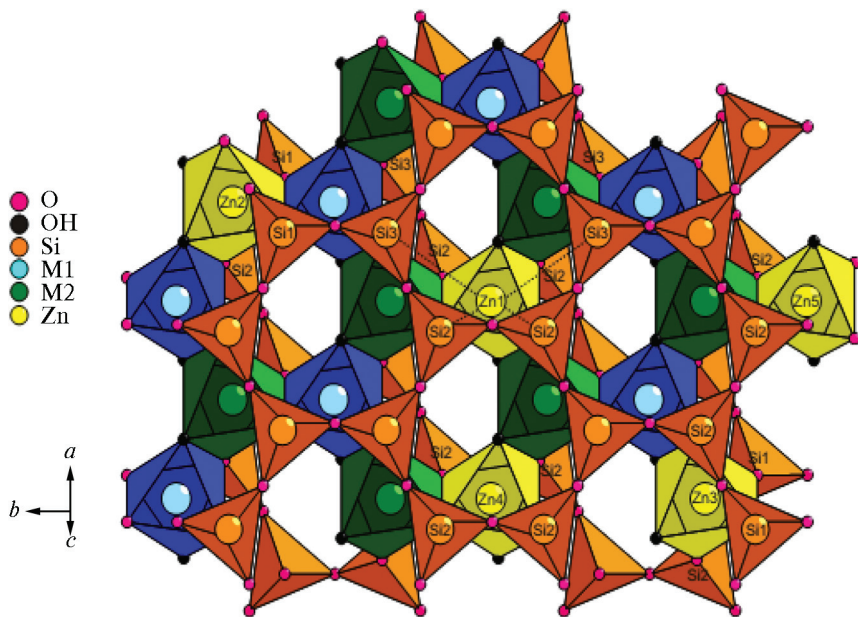
Рис. 3.2. Будова поверхневих комплексів цинку, локалізованих на сильних сорбційних центрах мінералів типу 2 : 1 [111]

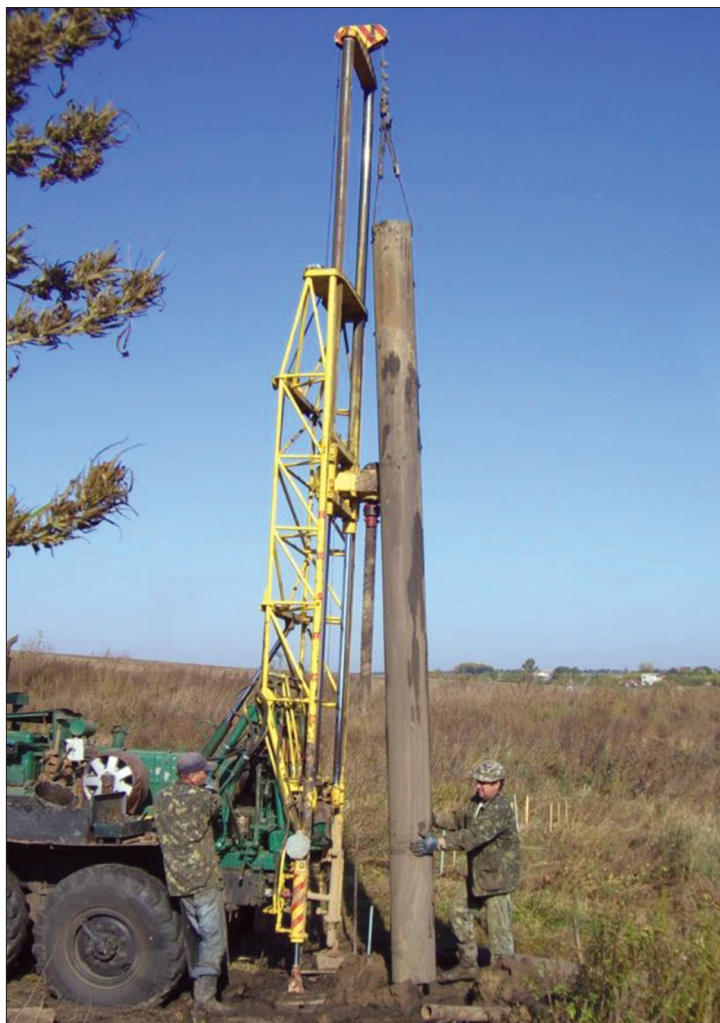
Рис. 7.5. Спорудження
проникного реакційного
бар'єра, м. Жовті Води
